体育館の床板の剥離による事故防止について

—子供たちを守るために—

令和7年5月

文部科学省

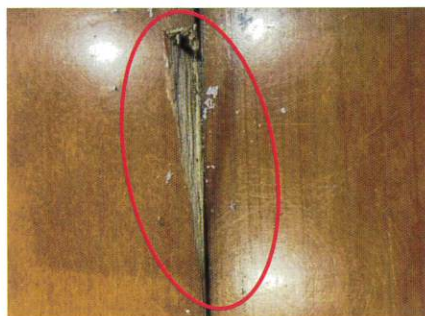
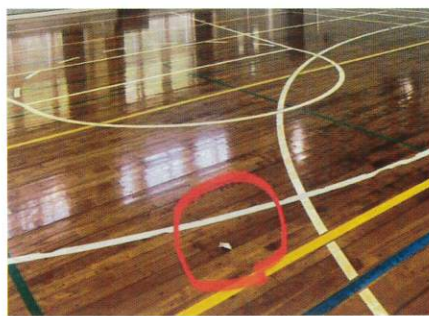
沖縄県内の公立小学校 (令和7年2月発生)

バレーボールで飛び込んだ際に、剥離した床板が左腰部に刺さり負傷する事故が発生。

(木片寸法：0.5cm × 5cm)

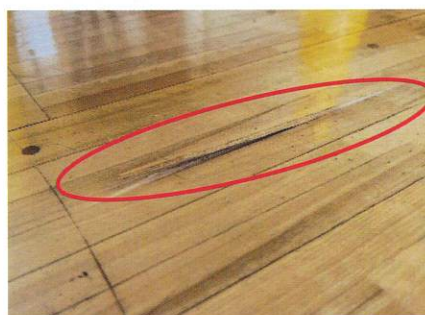
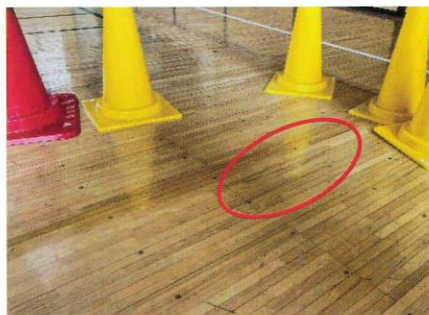
群馬県内の公立中学校 (令和7年2月発生)

バレーボール部の練習試合中、飛び込んだ際、床板の継ぎ目がシャツにかかって剥離した床板が、鋭角の形状で右腹部に刺さり負傷する事故が発生。

(木片寸法：1.2cm × 30cm)

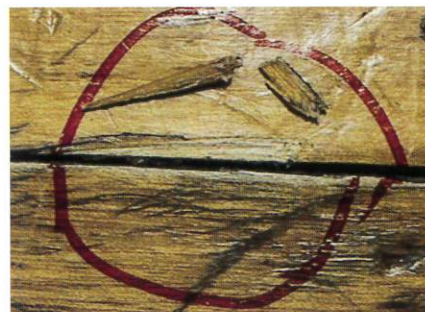
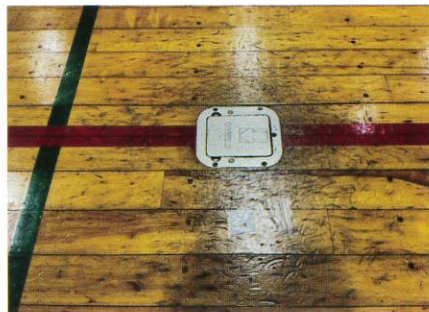
東京都内の公立中学校 (令和7年1月発生)

体育の授業中、滑りながら床に座った生徒の臀部に剥離した床板が刺さり負傷する事故が発生。(支柱の仮置きで床板が傷ついていた)

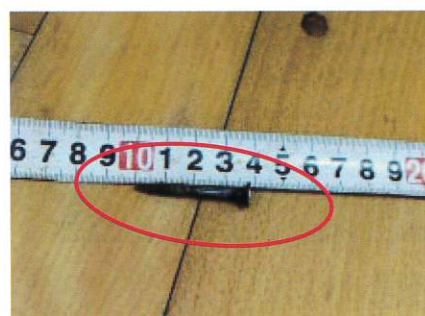
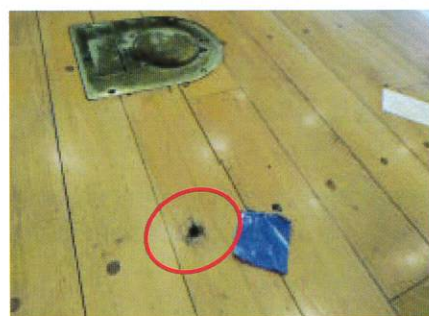
宮城県内の公立小学校 (令和7年1月発生)

バレーボールの部活動中、生徒が滑り込みをした際、床板から露出していたねじ頭により膝に裂傷を負う事故が発生。(老朽化により、木栓が外れ、ねじ頭が露出していた)

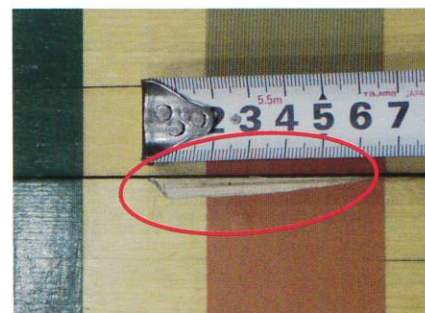
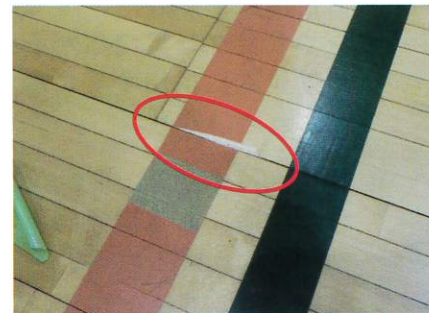
東京都内の公立小学校 (令和6年12月発生)

学校開放利用団体の活動中、団体に所属する児童の臀部に剥離した床板が刺さり負傷する事故が発生。

(木片寸法：7cm × 0.6cm)

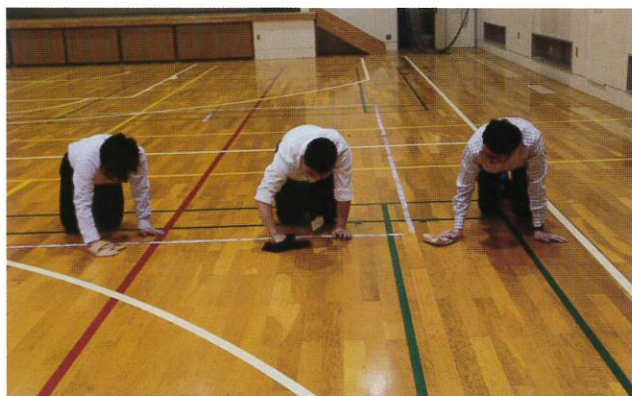
例えば、目視による点検を行う場合も、体育館の床面から近い距離で、ゆっくりとしたスピードで、確実に確認を行う方法がある。

担当範囲を定め、近い距離で点検を実施している例

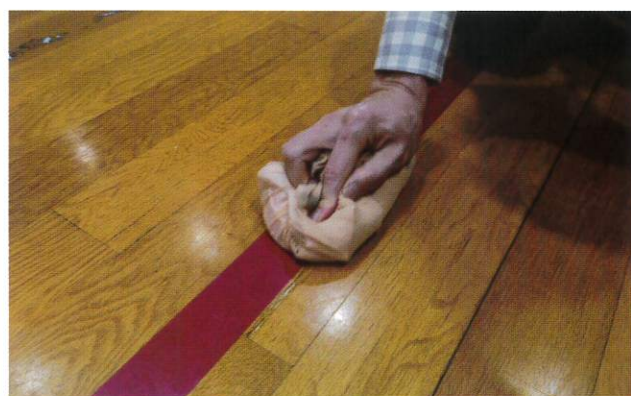
目視と併せてストッキング等の柔らかい布を使用し、床板の長手方向（板目の長い方）に両方向から満遍なくふき取りを実施し、危険なササクレ・割れ・欠け等の破損等により、ひっかかり等がないか確認する触診による点検方法もある。

ストッキングや柔らかい布等を用いた点検の例

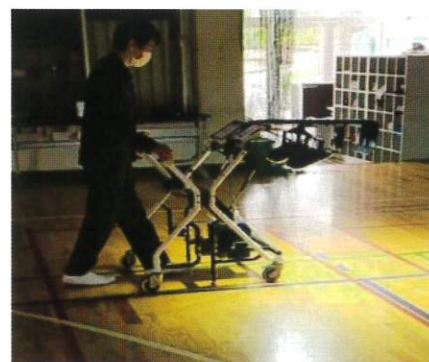
- 目視点検や触診点検でも見落としやすい床面のササクレやササクレにつながる小さな割れや欠けを効果的かつ効果的に検出するロボット等の新技術も、近年、開発されている。
- 作業人員の削減、Webアプリケーションや自動生成された図版による損傷個所の位置情報把握が可能になり、効果的な点検の実施が可能。
- また、点検範囲の網羅性の確保、点検基準の統一化といった、効果的な感知・点検の実施が可能。

ロボットを用いた撮影・点検の様子
※ (一社) 生涯スポーツ社会創成研究所の作成資料より引用

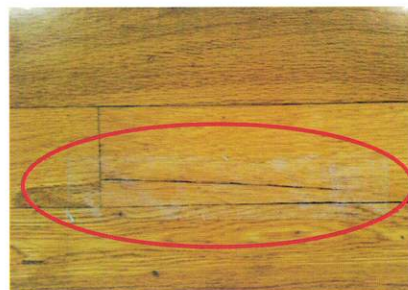
傷、割れ等を発見した場合は、**危険個所の使用禁止**または**テープを貼り応急措置**を行い、**できるだけ速やかに床板の専門業者に相談**すること。

応急措置には、ライン用テープなど**粘着力の弱いものを使用**する。色付きのテープは不具合箇所の確認がしやすい。**ガムテープは、剥がす際に塗膜や床板の表面材まで剥がしてしまう恐れがあるため使用しない。**

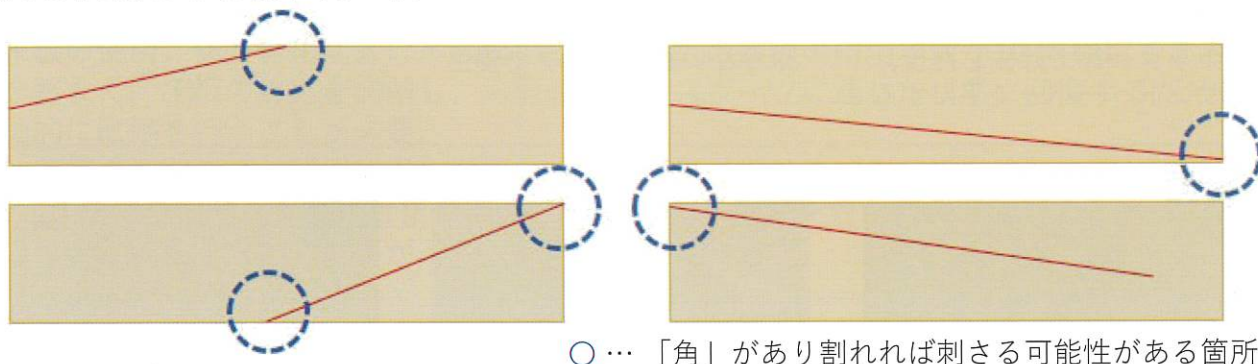
対応が必要となる割れ方の例

○ … 「角」があり割れば刺さる可能性がある箇所

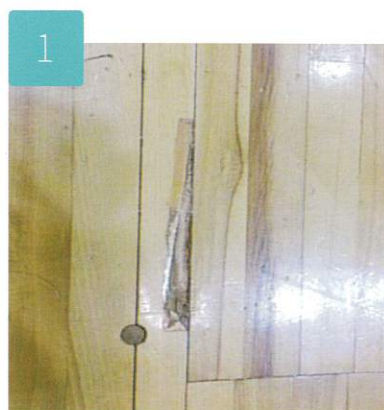
1 剥離部分のササクレを
カッター等で除去した後、
サンドペーパーで平にする

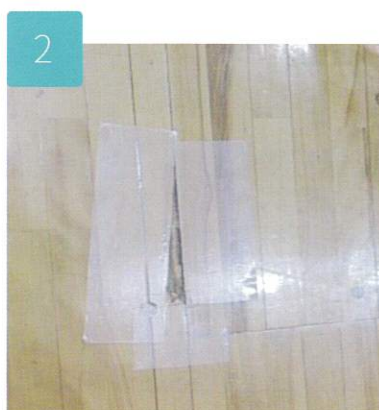
2 剥離部分以外にパテが
つかない様にテープで養生

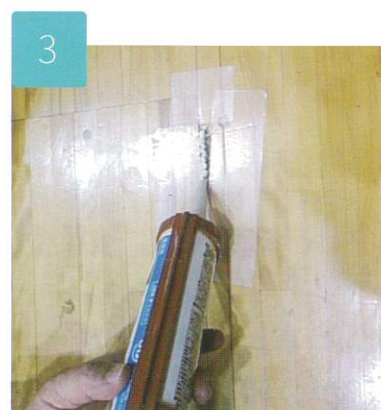
3 床板用パテを充填する

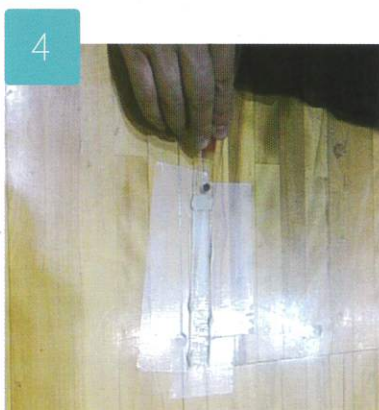
4 ヘラで表面を整える

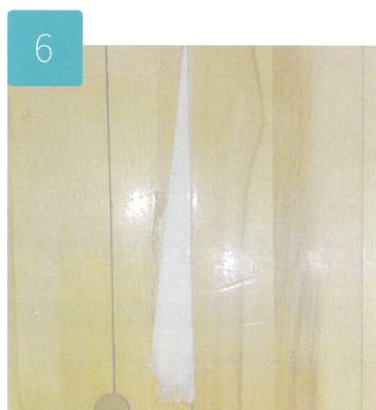
6 補修テープを貼って
修繕完了

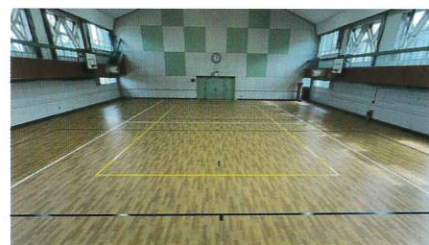
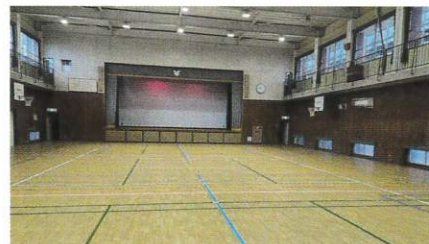
取組事例 床シートを用いた体育館床の改修事例

- 近年発生した床板剥離による負傷事故や維持管理の容易性を踏まえ、床シート（6mm厚程度のもの）を採用（右図）。
- 事故防止のため、市内の学校の体育館の改修を行う際に、床シートへの改修を行う方針としている。
- ボールの跳ね方などの機能面については、利用者から問題等は報告されていない。
- 令和5年に5校、令和6年に13校の改修工事を実施している。

※床シートを用いた体育館でも日常点検を適切に実施し、不具合を発見した際は速やかに専門家に相談すること
